# 汽车燃油箱安全性能的测试方法研究

**摘要** 近年来,国内汽车产业迅猛发展,汽车已经开始进入家庭,随着汽车数量猛增,汽车的安全性越来越引起广泛关注,作为汽车上储存燃料的容器——燃油箱自然也就成为不可忽视的一个重要的安全部件。国外早在1967年就出台了关于燃油系统的一系列的标准和法规,如FMVSS301、ECE-R34等。我国也于2001年发布了国家标准:GB 18296-2001《汽车燃油箱安全性能要求和试验方法》,开始对进入中国及在国内生产的燃油箱进行强制性检验。几年来我们对形式各异的燃油箱进行了大量试验,积累了很多数据和经验,同时参加了行业组织的有关研讨会,与国内外的专家及专业生产厂家进行了广泛而深入的交流,对准确、有效地评价燃油箱的安全性能具有很实际的意义。

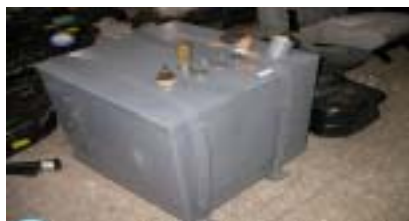
图1 载货车上使用的金属燃油箱

金属燃油箱具有较高的强度,耐高、低温性好等优点,内部还有焊接筋板,可增加油箱刚度,载货车上大部分是金属油箱,有长方形,也有圆柱形,使用L型托架和箍带悬挂在车身大梁的侧面,部分油箱的容积达到500L~600L。金属油箱也有自重大、难以实现复杂几何形状的成形制造、金属化学性质比较活跃易腐蚀的不足。但由于长方形、圆柱形的燃油箱成形容易、工艺简单易于批量生产,所以还是被广泛应用在中、重型车辆上,如图1所示。大客车用燃油箱则略有不同,车身底部的平板上有较大空间通常是将油箱布置在此,很多客车油箱分

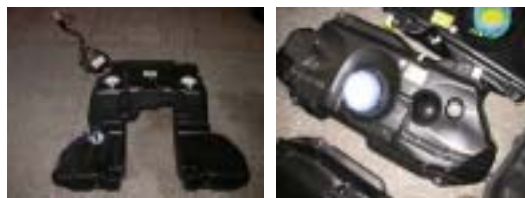
图3 乘用车上使用的塑料燃油箱

塑料燃油箱 诞生得比较晚,是在1966-1967年,1969年轿车上开始使用,基于非金属材料特性,使塑料油箱具有设计造型自由度大、零件少可靠性高、稳定性好、重量轻及遇火只燃烧而不易发生强烈爆炸等诸多突出优点,尽管它也存在着低温抗冲击性差、耐火性差、受工艺方面的限制,容积不大,一般不超过120L等缺点,但为了最大限度地保证车身内部空间的充分利用,油箱需要设计成各种形状,充分利用车身底部空间,塑料油箱还是越来越多地应用在要求十分苛刻的乘用车上,并且有着将要完全取代金属油箱之势。

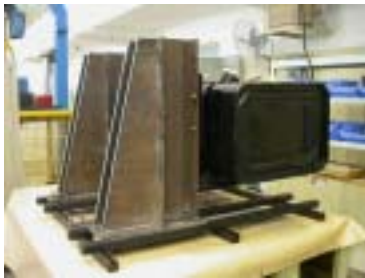
图 4. 金属燃油箱的振动试验

标准第4.3项要求燃油箱模拟装车形式固定在

振动试验台上 往燃油箱内加入额定容量一半的水，盖上燃油箱盖，密封好所有进、出口，按表 1 的规定进行试验。试验后不允许燃油箱有泄漏。

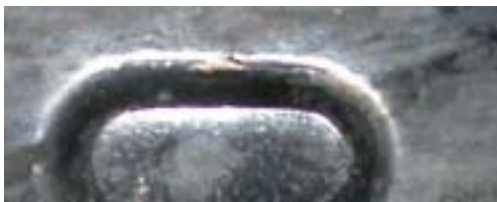
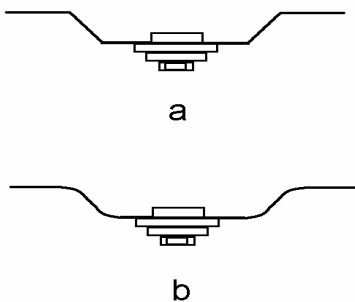
图 5 油箱底壳放油塞凸台处的工艺改进

a. 底部放油塞凸台处冲压模棱角过尖 (图 5 a)，易产生疲劳裂纹，修整冲压模具，圆角过渡即可得到改善，如图 5 b 所示。凸台处棱角过尖在振动试验中出现裂纹。

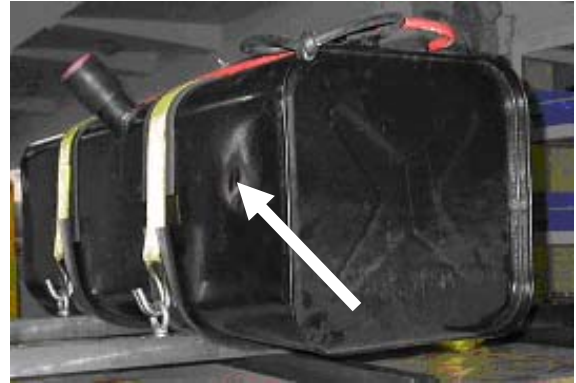
图 6 因油箱外壳与隔板焊接质量不好振漏

b. 箱体中间隔板与外壳的焊接质量不好，振动试验中焊缝处撕裂 (图 6)。这就需要提高焊缝的质量，避免过烧和虚焊。

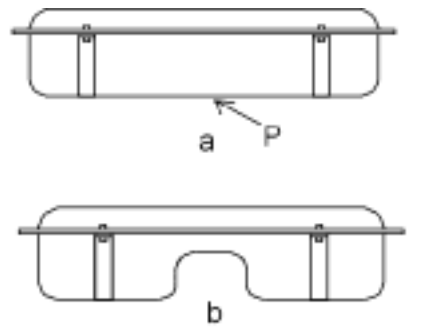
图 7 结构设计上的改进

上述两种情况问题通过改进工艺是可以解决的，但也有的是结构设计上的问题，如图 7 a 所示，可以看出 P 处在振动试验中振幅较大容易破坏，如能改变成图 7 b 就可大大提高燃油箱底壳的刚度，提高油箱的耐振动寿命。

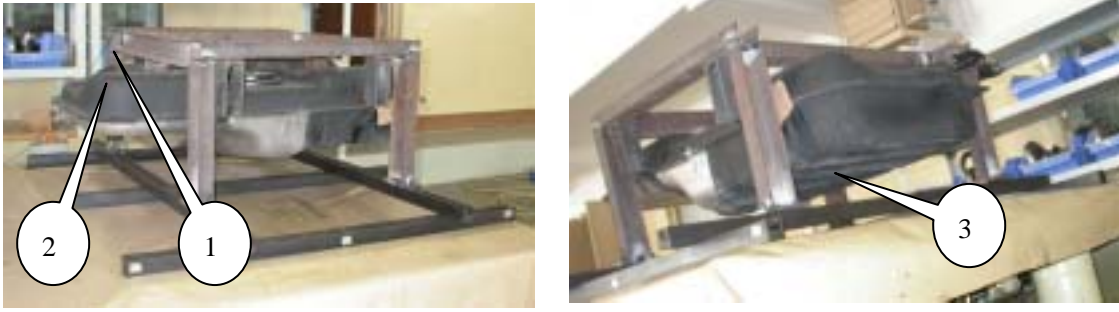
图8 A 试件上布置加速度传感器的3个位置点

对 A 试件进行了试验，将传感器分别布置到不同的位置 (见图 8) 在不同激励即不同激振力的作用下逐渐增加频率而得到下面一组数据，请看图 9。

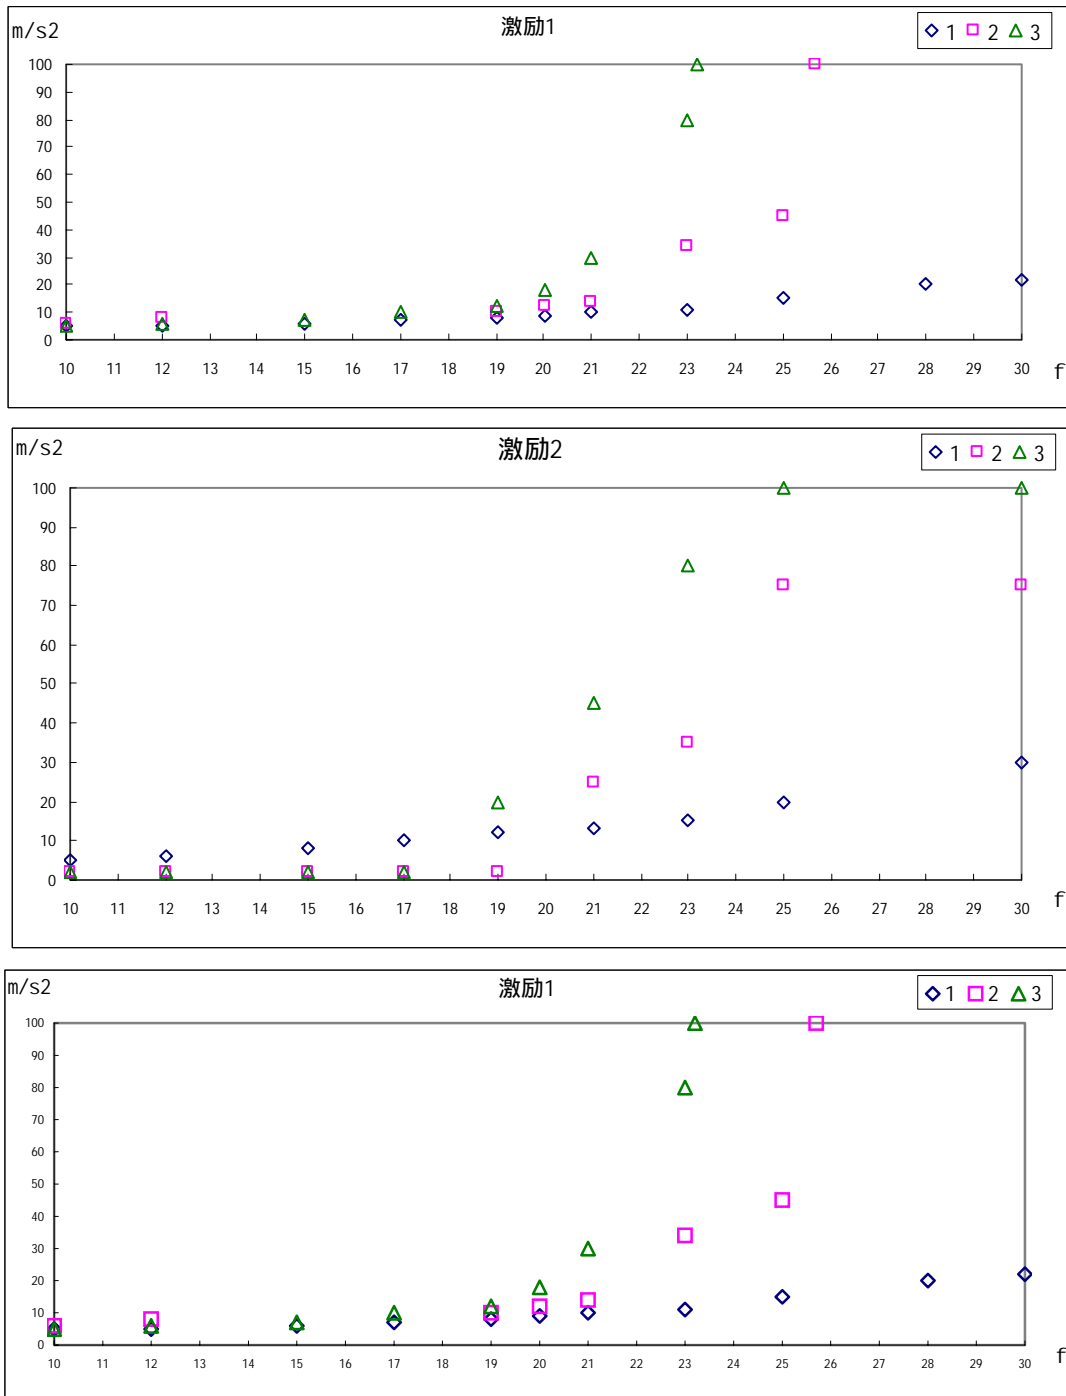
图9 不同激励下3个测量点的加速度值曲线

从数据中我们看出对于同一试件不同的激励其响应差异可能也会非常大，油箱某些局部可能会因强烈共振产生很大的动负荷造成试件很快失效。我们在大量的试验中，按图 10 所示 4 个反应强弱不同的位置，分别测量了上下振动时大小不同的的长方形金属油箱的加速度值，将数据列入表 2。可以看出：

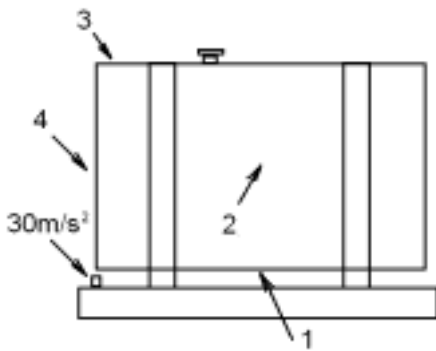
图 10 试件 4 个加速度测量点的位置

- (1) 大油箱各点的值比小油箱大。
- (2) 1 点及 4 点的值较大，试验中油箱绝大部分裂纹也是出现在此两点处。

试件	容积 (L)	测点 1 (m/s <sup>2</sup> )	测点 2 (m/s <sup>2</sup> )	测点 3 (m/s <sup>2</sup> )	测点 4 (m/s <sup>2</sup> )
B	65	60	18	40	44
C	200	180	160	44	100
D	390	300	120	40	165

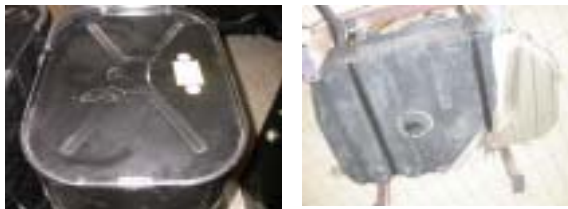
图 11 多数情况裂纹出现的位置

从快速强化疲劳寿命的理论角度来讲，通过对上述现象的分析，可以说很大的不确定度将会使试验结果无法与实际工况下油箱的疲劳寿命建立起关系。图 11 是多数油箱在试验中失效的情况，可见尽管厂家已在这两个部位采用了一些加强刚度的结构，但仍就是油箱的薄弱处。

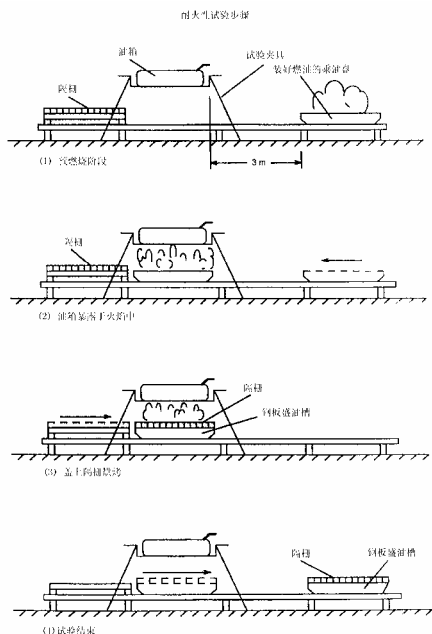
图 12 燃烧试验步骤

我国标准第 4.8 项是依据 ECE 标准 1979 版规定的，其中详细地叙述了塑料油箱的耐火性试验方法及要求，现简述如下：将燃油箱按实际装车形式固定在试验装置上，车辆上配置有影响火路蔓延的部件也应安装。在燃油箱中加入 1/2 额定容量的相同燃油。试验时燃油箱所有开口应封闭，通气装置处于正常工作状态。油箱底部距盛液器油面的距离与空载时油箱实际离路面高度相同，不受风的影响，试验分四个阶段进行，见图 12。其中对隔栅的要求是厚度为 70 mm，上开 15 mm × 30 mm 长方形孔，过火面积为 60%。

- (1) 预燃烧阶段 将相同的汽油加入盛液器，在距离燃油箱 3 m 外燃烧 60 s。
- (2) 直接接触火焰阶段将燃油箱暴露在火焰中，使火焰接触燃油箱的底面及所有侧面，持续 60 s。
- (3) 间接接触火焰阶段 立即用隔栅盖住盛液器，并持续 60 s。
- (4) 试验结束 立即将燃烧着的盛液器及隔栅一起撤离到燃油箱 3 m 外。如果燃油箱仍在着火，应立即扑灭。

要求：试验过程中燃油箱不允许有泄漏现象。图 12 为的试验步骤的图解、图 13 为的燃烧装置及试验照片。
